温泉の源泉井戸調査と補修工事の事例

大和田 照雄*

*株式会社 アクアジオテクノ 技術部資源開発グループ

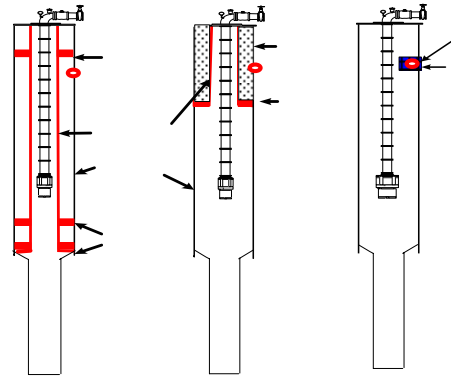
図1 補修工法

補修工法は，「遮水効果」，「今後の井戸管理」から既設ケーシングに内装管を設置する二重ケーシング設置工法とした。

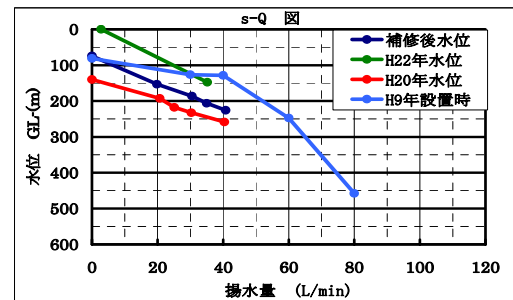
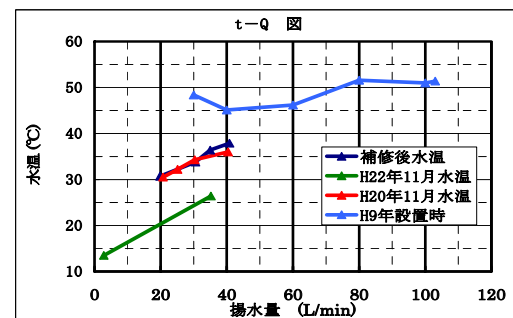
図2 水位-揚水量，水温-揚水量

補修工事の結果，井戸能力は改善され安定供給が可能となった。

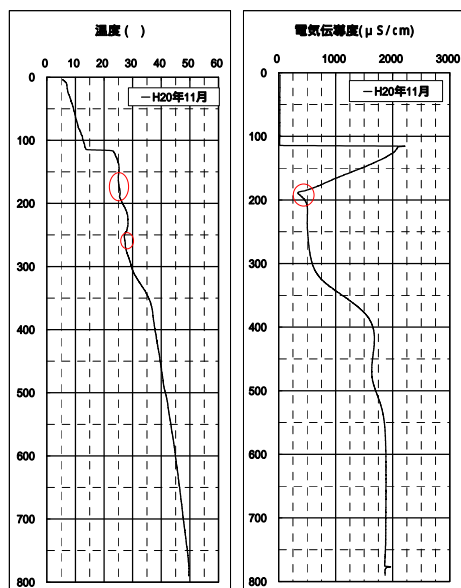
平成20年11月調査(1)

検層
・温度検層での異常箇所
深度160m ~ 190m
深度250m ~ 260m

・電気伝導度での異常箇所
深度190m付近

・検層は、深度790mでプローブの
降下不能となる

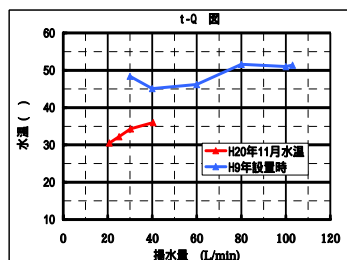
揚湯試験
動水位は、80～120m低下
水温は、10～15 低下

水中テレビカメラ
孔内の濁りにより観察は不鮮明

- これらの結果から、160m～260mの区間でケーシングパイプ破損により低温水が流入していると推定された
- 深度800m付近の異径箇所スケールなどによりケーシング内径の縮小

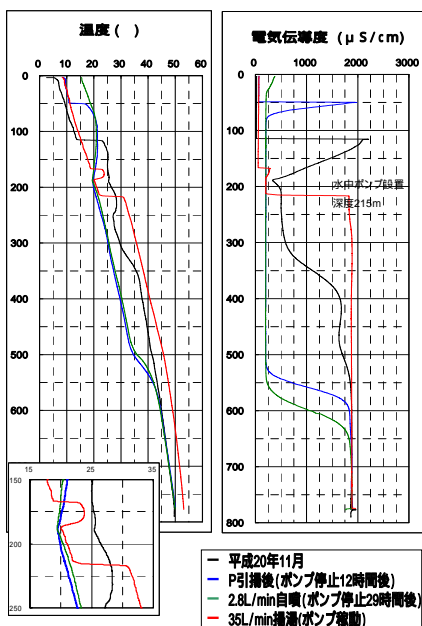
平成22年11月調査(1)

- 温度検層での異常箇所
深度180m付近
- 電気伝導度での異常箇所
深度190m付近
- 検層は、深度780mでプローブの降下不能となる

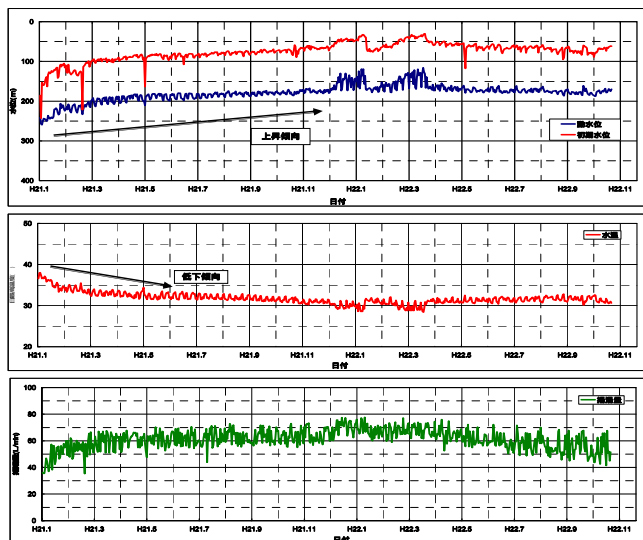
平成22年10月井戸点検(観測)

観測開始当初の平成21年1月から
「水温は下降傾向」
「水位は上昇傾向」

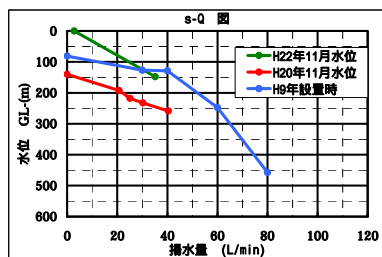
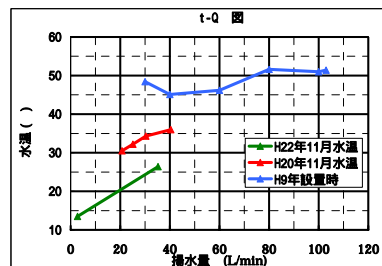
平成22年11月調査(2)

- ・静水位が自噴状態
- ・動水位も100～150m上昇
- ・水温は10℃以上低下し、25℃前後
- ・自噴時の電導度22mS/mと低い

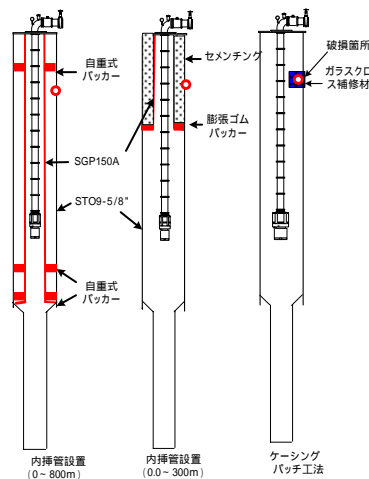
改修、補修方法の検討

- (改修)
 ・堆積物の除去
 ・落下物?の改修
 ・ボーリング機械及び槽設営
- (補修)
 ・SGP150Aの重量が15.8t

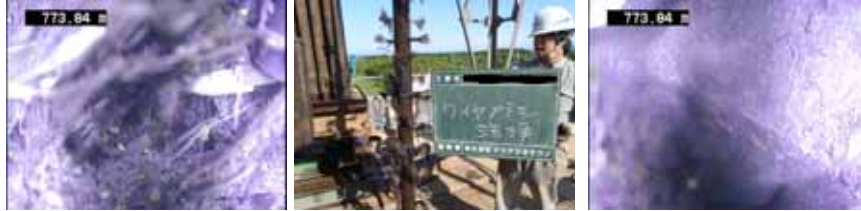
エアリフト及び送水洗浄後の孔内状況

・深度773m付近の堆積物はサビなどの剥離片とナイロン紐、ワイヤーブラシで回収

・Jツールパッカーは深度773mで確認
既存資料より27m浅い

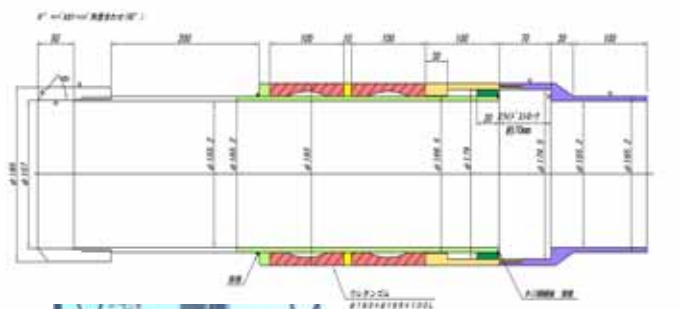
自重式パッカー

1段: 深度773m
2段: 深度767m
3段: 深度105m

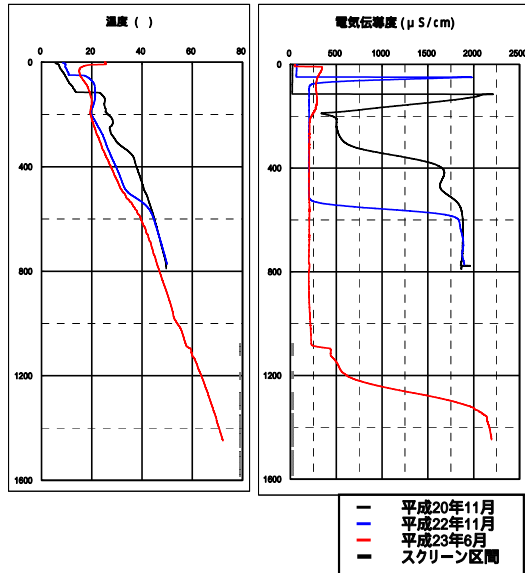
内装管設置後の温度、電導度検層

・温度検層から深度185m付近からの漏水による低温水の流入は止まる

・電気伝導度検層は、内装管設置直後の検層のため、低温水が下部スクリーンへ流動した状態と判断

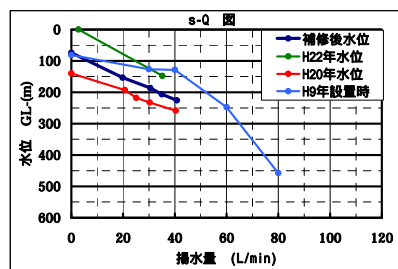
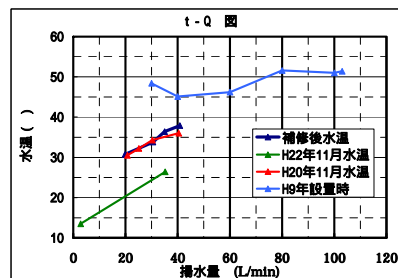
内装管設置後の揚湯試験結果

- ・静水位は自噴からH9年設置時
- ・s-Q線の傾きは大きな変化はなく、井戸能力の低下はない
- ・水温と電導度は平成20年11月時

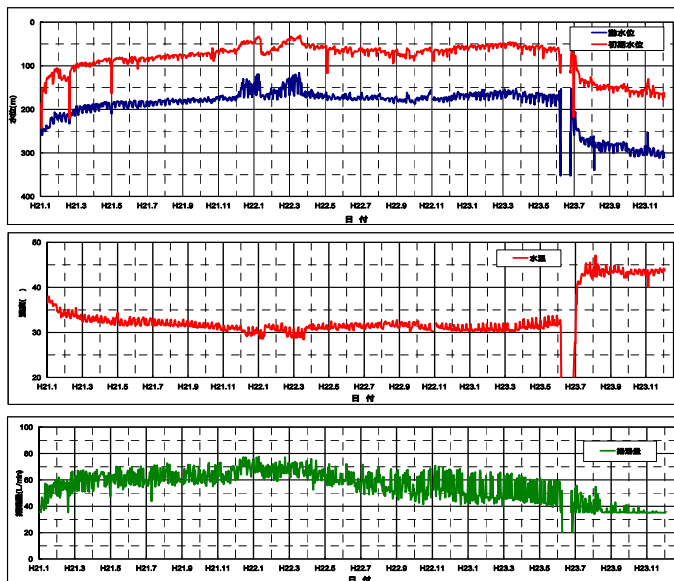
源泉観測データ

・水温
揚湯温度は43前後で安定

・揚湯量
揚湯量は35L/min前後で安定供給
